Untersuchungen zum Brandverhalten von
mit kunststoffmodifizierten Mörteln sanierten Bauteilen

Abschlußbericht
erstattet von

Januar 1989

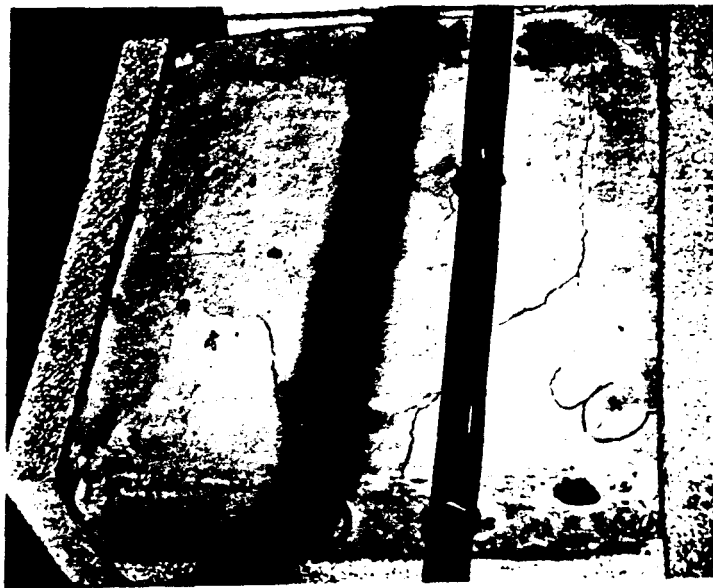
Bild 12-14: Vorversuchskörper nach der Brandbeanspruchung
- Hersteller II -

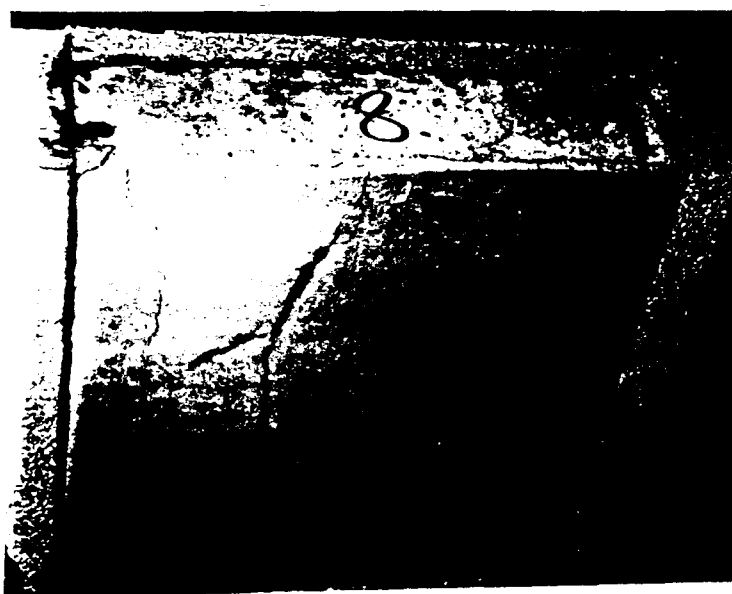
Bild 18-20: Vorversuchskörper nach der Brandbeanspruchung
- Hersteller II -

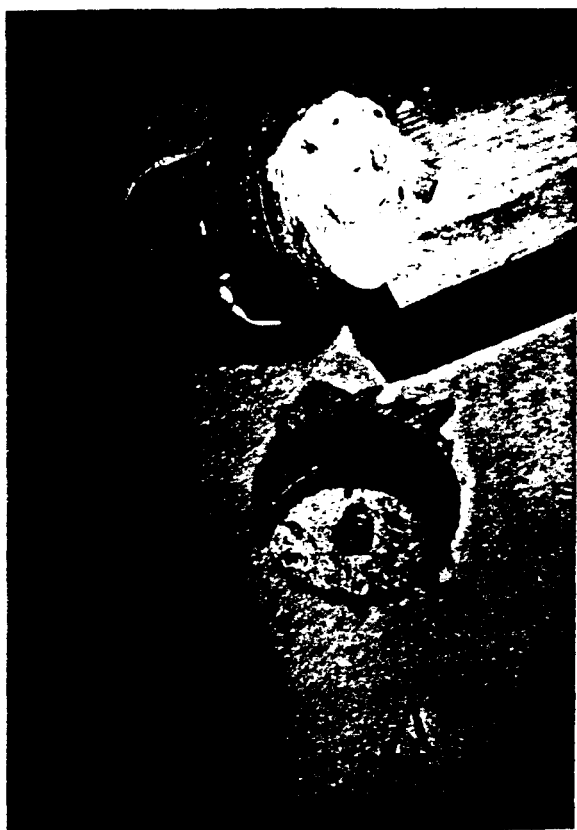
Nach dem Abschleifen der Feinmörtelschicht wurden die Stempel des Haftzuggerätes auf den Grobmörtel sowohl mit Röhm-Kleber als auch mit Krautol-Kleber aufgeklebt. Nach ca. zwölfstündiger Wartezeit ergab die Haftzugprüfung Abrisse sowohl im Grobmörtel als auch im Beton (siehe auch Fotoanlage F 8 - F 9). Die gemessenen Werte sind in der vorstehenden Tabelle 13 wiedergegeben.

Bild 23-25: Haftzugfestigkeitsermittlung des Mörtels am sanierten Plattenstreifen Nr.4, Proben-Nr.1-3
